# POSTĘPOWANIA POWYPADKOWE – TEORIA A PRAKTYKA

# WSKAŹNIK CZĘSTOTLIWOŚCI – GRUPA CELSA POLSKA OKRES STYCZEŃ – GRUDZIEŃ

# WYPADKI ZE ZWOLNIENIEM 2017

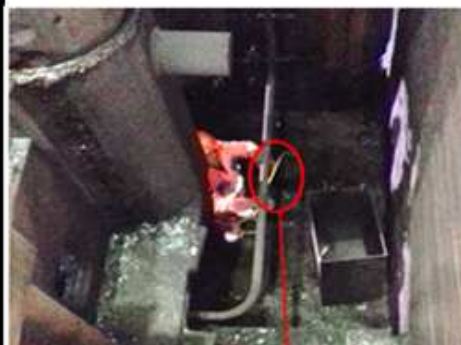
2017-01-09 - WOM -  
Złamanie lewej ręki w  
upadku - lost days 44

Koniec haczyka pokazuje miejsce, w którym  
znajdowały się dłonie

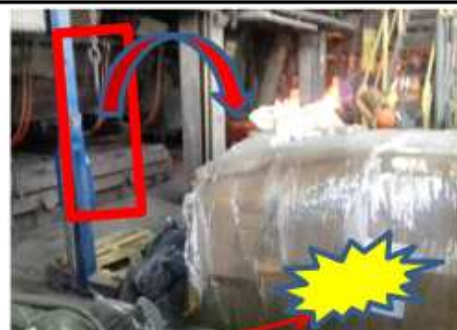
Miejsce przyciśnięcia nog

2017-07-05 - STALOWNIA ZWW -  
Złamanie lewej nogi w skutek  
przygnięcia przewróconego ładunku  
lost days >100

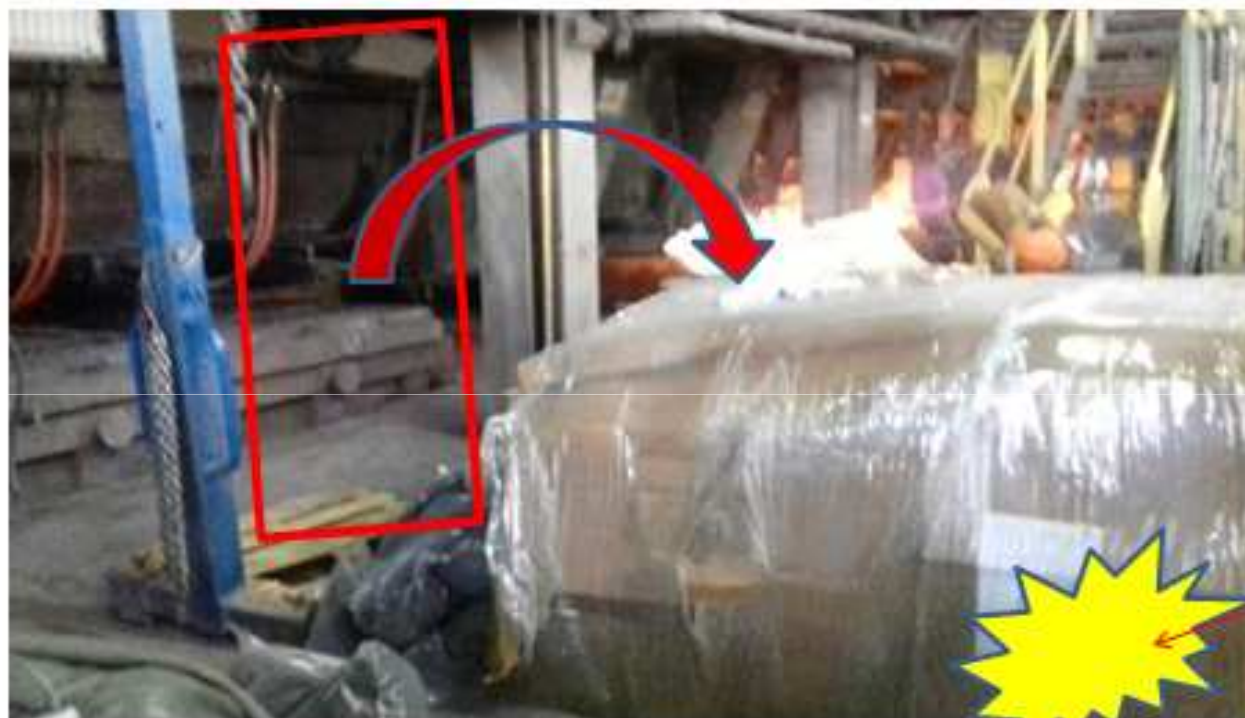
### STAŁOWNIA ZWW - ZŁAMANIE KOŚCI PODUDZIA

Miejsce  
przyciśnięcia  
nóg

Podczas początkowej fazy transportu suwnicą (podnoszenie) palety z zasypką o wys. 1.80 m, ładunek przewrócił się przygniatając obydwie nogi operatorowi suwnicy.

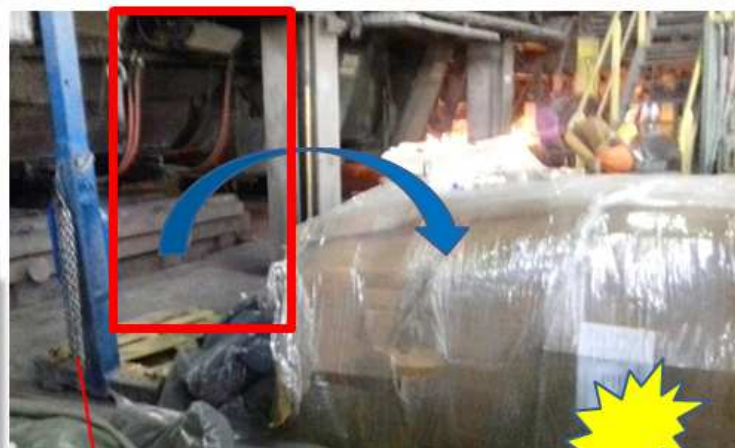
LTA 2017-007598 05.07.2017  
Wypadek ze zwolnieniem

**Złamanie kości lewej nogi**

Operator COS miał za zadanie przetransportować zafoliowane w pudle tekturowym paczki z zasypką (wysokość 1,80 m) z podestu odlewniczego na podest obrotowy przy pomocy suwnicy sterowanej radiowo. Po zapięciu widel transportowych podniósł zasypkę lekko do góry (ok. 15 cm), aby podłożyć brakującą stopkę palety. W momencie, kiedy był około pół metra od ciężaru, paczka przechyliła się i wywróciła, przygniatając nogi pracownika. Wezwano zakładową pomoc medyczną i niezwłocznie przewieziono pracownika do szpitala, gdzie stwierdzono złamanie kości podudzia.

- niezachowanie bezpiecznej odległości,
- niezabezpieczenie ładunku łańcuszkiem,
- źle zapięta paleta (widły wzdłuż palety),
- uszkodzona paleta,
- zbyt wysoki ładunek zasyпки na paletach.

Niezapięty  
łańcuszek

Miejsce  
przyciśnięcia nóg

- ✓ Przedstawienie przez pracowników działań, które należy zrobić, aby zachowywano bezpieczną odległość podczas transportu ładunków suwnicą.
- ✓ Opracowanie lekcji bezpieczeństwa – przeszkolenie załogi oraz rozpowszechnienie w całej Grupie.
- ✓ Opracowanie instrukcji transportu materiałów widłami do palet i przeszkolenie operatorów COS.
- ✓ Obniżenie od najbliższej dostawy wysokości palet z zasypką (z 1,8 m na 1,15 m).
